ガスケットの使用条件不適合とその対策

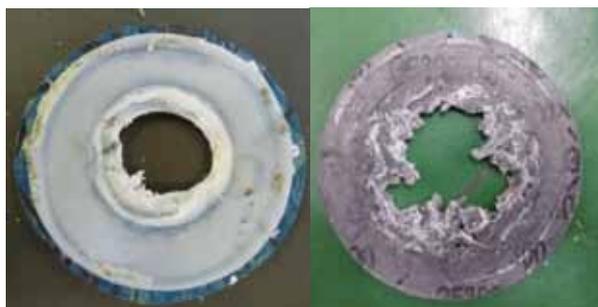
ふっ素樹脂ジャケットガスケットNo.N 7030系や充填材入りふっ素樹脂ガスケットNo. 7020、No. 7026、No.GF 300系などでまれに見られる現象として、花咲現象がある。この現象は構成している材料と流体が化学反応することは考えにくく、かつ事象の発生したガスケットの分析で構成材料以外の物質が確認できること及び破損の形態などの結果から、モノマー流体がガスケット内部に浸透することによって、また浸透した流体がガスケット内部で重合反応することによって体積膨張を起こし、ガスケットに破損が発生するという機構で起こると考えられている。

Figure1 樹脂系ガスケット花咲現象の例

対策としては、流体が浸透・重合しても破壊を起こさないうず巻形ガスケット(No. 7596V)への変更や、より浸透を起

こし難いPTFE単体ガスケットの使用を推奨する。また、締付け不足によって浸透を起こしやすい場合もあり、適切な締付けも対策となる場合も見られる。

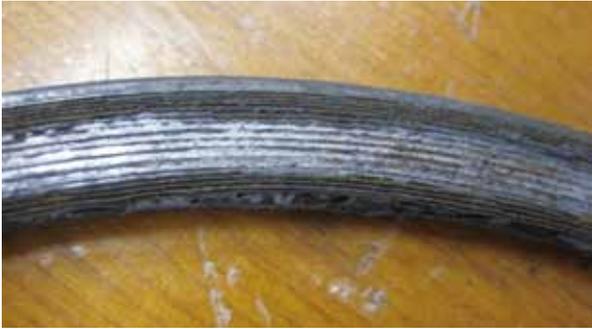
膨張黒鉛は耐薬品性に優れる、クリーブ緩和が小さいなど、シール材として適する面がある一方で、通常450℃以上になると大気中の酸素との結合反応により、一酸化炭素や二酸化炭素などへ変化することでガス化し消失現象を起こす。よって、構成材料そのものであり、より顕著な影響を表す黒鉛シートガスケットNo.VF-30、No.VF-35Eにおいて400℃、膨張黒鉛フィルターうず巻形ガスケットNo. 6590シリーズなどは構造上有利なものでも450℃が推奨範囲となっている。推奨範囲を超えた温度で使用した場合、比較的短期間でも構成材料を消失したことによる漏えいが見られる。うず巻形ガスケットの場合ではノンアスファイラーやマイカファイラーを内外周に配置することで、酸素との接触が阻害されて酸化減量が抑えられ、450℃以上でもシール機能を保つことができる。なお、ノンアスファイラーは高温で有機成分が消失するが

Figure2 うず巻形ガスケット酸化消失の例

(無機成分は通常変化しない)、フープ間に留まっていれば膨張黒鉛フィラーに対する酸素遮蔽効果は維持できているのが通例である。

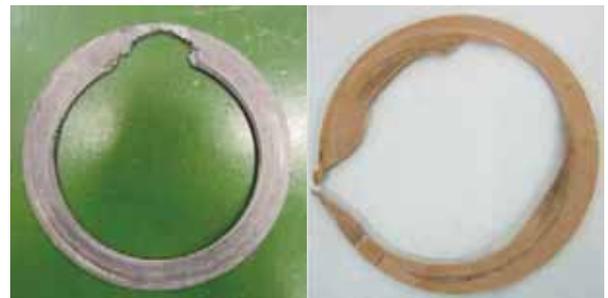
外観状態は大きく破損しているが、締付けには問題が見られない、使用後製品の分析から流体や熱による化学的な劣化も見られないという場合には、非常にまれなことではあるが物理的な破損であると推定され、高速の粉体がガスケットに衝突したことで、物理的な作用による侵食(エロージョン)が生じたものと考えられる。エロージョンは流体の性状や流路の構造によって発生の有無が大きく影響されるが、スラリーなど微小粒子を含む流体で多く見られる。

Figure3 軟質ガスケットエロージョンの例

対策としては、侵食に耐えうる強度を持った構成材料を管内側に配置すること、具体的には内輪付きうず巻形ガスケットの変更やグロメット加工の追加などが有効となる。
