低圧複合水流洗浄機 (キャビテーションクリーニング) によるプラント設備洗浄の可能性

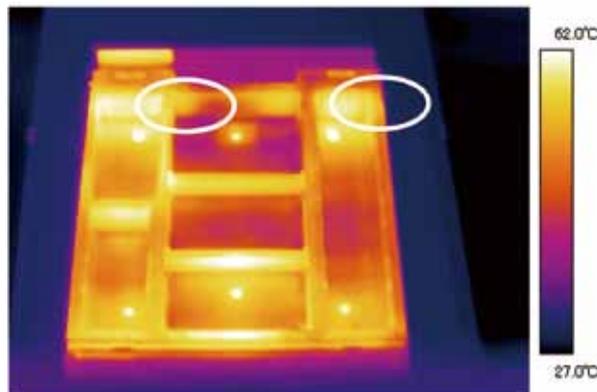
Figure1 洗浄前金型温度分布及び不良箇所

全体流量は、Table1のように改善した。洗浄前はFigure1の丸印部分2個所に面ヒケが発生し、成型サイクル

は123秒必要であった。これに対して、洗浄後は、金型温度分布が良好になり、面ヒケは無くなり不良が解消した。また、全体的に温度が下がっているが、樹脂の流動が変化したことにより温度が上がっている部分があるため、該当箇所を温度を下げるために初期条件よりはサイクルを伸ばす必要があり、結果初期条件+2秒の115秒で問題なく生産出来ることが分かった。

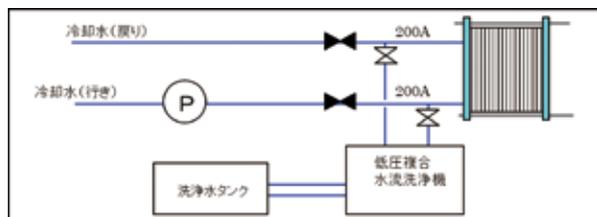
Figure9 接続概略図

プレート枚数410枚、伝熱面積391.7m²の大型のプレート式熱交換機を分解せずにFigure9のように接続して冷却水側50時間/循環水側70時間洗浄した。

結果、Table2のように、循環水流量が約45%向上し、熱交換量が約75%向上した。プレートを分解していないため、パッキン交換の必要がないというところに顧客は注目している。

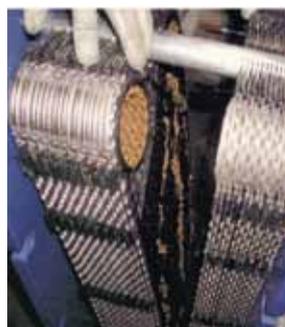
Figure11 洗浄前

結果、Figure11の洗浄前はプレート全体が付着物で覆われているが、2時間洗浄後は、Figure12のようにプレートの80%程度の表面が確認できるようになった。これにより熱交換量と圧力損失が回復し、正常に稼働できるようになっている。

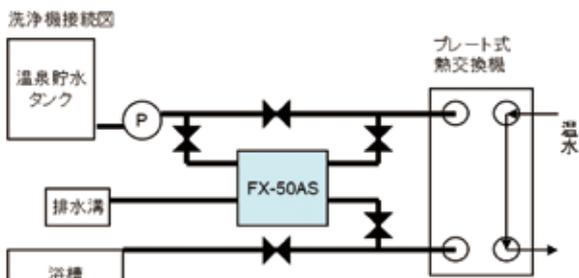
Figure10 洗浄機接続図

プラントとは異なるが、温泉設備でもプレート式熱交換機が利用されており、目詰まりにより分解洗浄に悩まされている場合がある。そこでインラインタイプ(オフラインタイプより効果が低い)の洗浄機を利用して小型プレート式熱交換機を洗浄した際、プレートを開いて確認した。Figure10のように接続しプレートを2時間洗浄した。
