新たな防錆技術の提案

東京電設サービス(以下、当社)では、海外でも実績のある熱可塑性樹脂を用いた新たな防錆技術・工法を2013年より導入し、様々な設備に対して合理的な機能維持に寄与しており、以下にその概要を報告する。

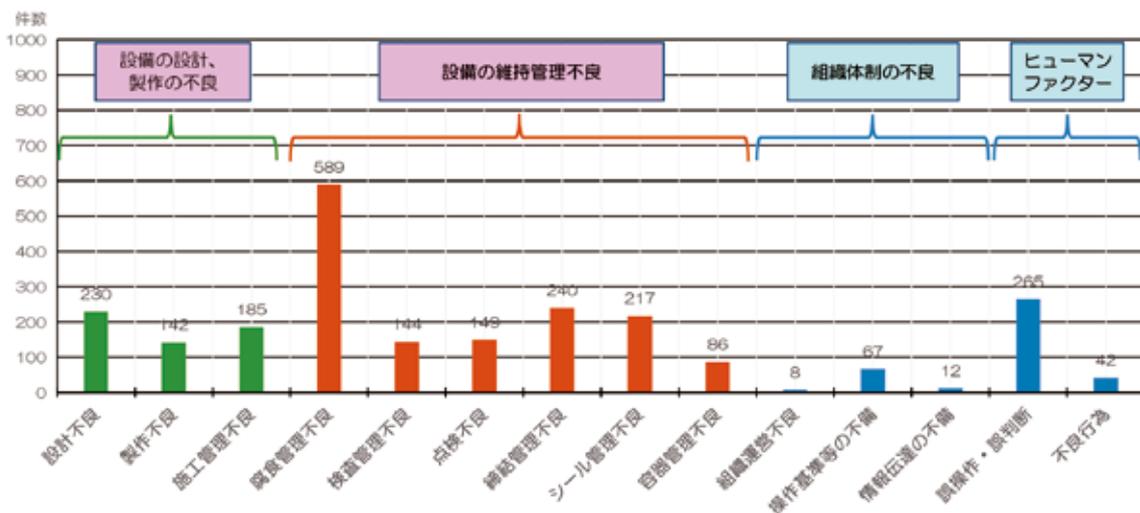
Figure1 2013～2018年 高圧ガス事故の原因別による分析 N=2376

経済産業省 産業保安グループより開示されている、2013年～2018年に発生した高圧ガス設備の原因別事故件数をFigure1に示す。

設備の維持管理不良による事故が全体の約60%である。このうち、腐食管理不良が卓越して多く、全体の約25%を占める。

経済産業省 高圧ガス関係集計資料(その他分類を除く)平成30年12月末現在

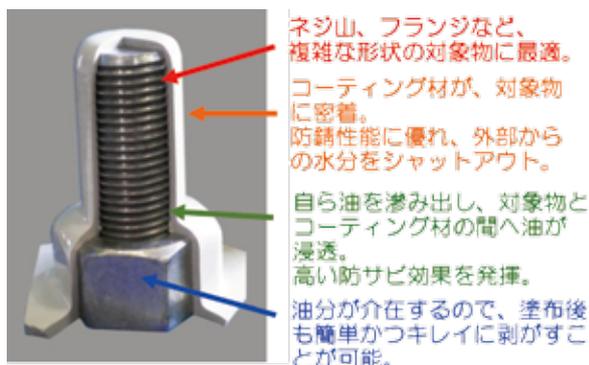
Figure2 ボルト防錆イメージ

新たな防錆材料をボルトに適用した場合のイメージをFigure2に示す。塗装による防錆施工とは異なり、熱可塑性プラスチック高分子ポリマーによって構成された材料により対象物を包み込み、材料に含まれている油を自らしみ出すことによって長期防食が可能であり、以下の特徴がある。

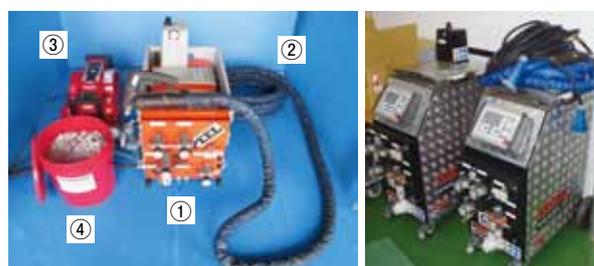
Figure3 防錆装置本体

現場施工時に使用する装置をFigure3に示す。

融解装置本体
(融解量12kgタイプ)

- ①融解装置本体
(融解量5kgタイプ)
※5kgタイプは、H&Sデモカーにて紹介¹⁾
- ②吹付けホース(10m:融解熱電対入り)
- ③コンプレッサー(吹付け圧力可変用)
- ④材料チップ(10kg/缶)

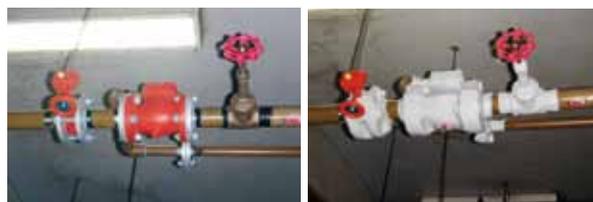
Figure4 施工前(配管工事後)

- ①湾岸駐車場消火配管へ適用
定期配管改修(3年→5年)期間延伸並びに駐車利用者抑制迷惑時間短縮対策して採用。
(塗装3度塗り(3日)→防錆施工(1時間))

施工後

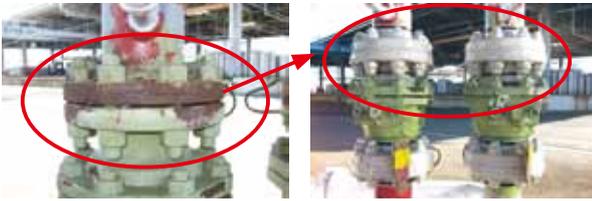
Figure5 開放フランジ部施工前 開放箇所のみ塗布

- ②定期的な開放検査時の時間短縮
定期的にフランジ部(赤丸)の開放検査の際に、塗料と違い短時間(1日→1時間)で開放出来ること、かつ既存締付けトルク確認が的確に出来ることで採用。

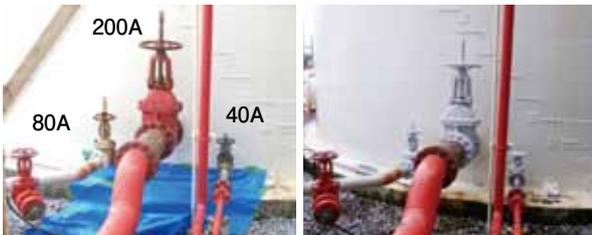
Figure6 塗布前 塗布後

③既存設備の廃止期間までの延命化法方策

設備廃止計画があるが、その期間中サビの進展遅延と設備維持、並びに完全固化しないため、緊急時でも開閉操作可能であること。更に手ケレン(火気厳禁区域)の利点を活かし採用。

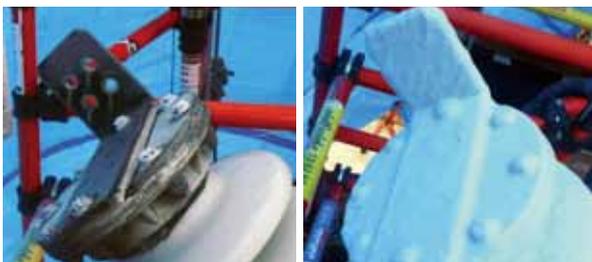
Figure8 充電露出部 塗布前 塗布後

④材料の電気絶縁性能による感電防止措置

材料の電気的絶縁性能を活かし、工事期間中作業箇所と充電部の離隔確保が厳しいことから、一時的な感電防止対策として採用。

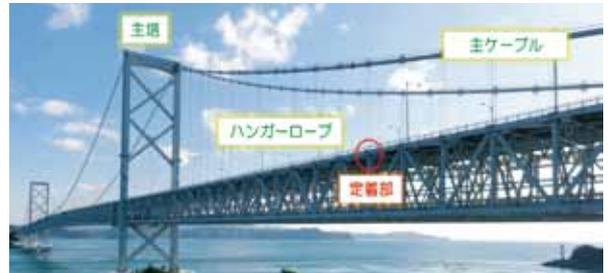
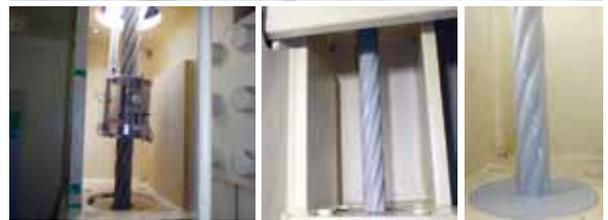
⑤長大吊り橋ハンガーロープ定着部への適用

ハンガーロープ定着部(ワイヤーと橋の支点部)の防錆としてワイヤー内部へグリス状の防錆剤注入後、更にその外面の被覆防錆として採用。

Figure9 ワイヤー表面の形状に合わせた、浸漬装置を開発した外面被覆防錆工法(当社特許技術)

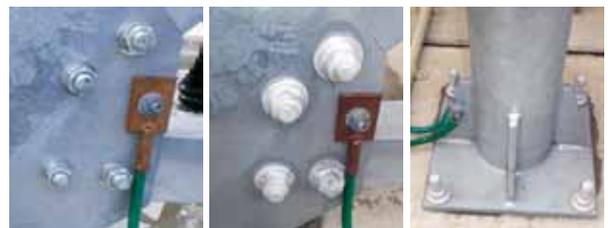
①一般電気設備の架台部への適用

周囲環境条件により、ボルトナットの劣化進行が速いため、防錆キャップを採用。

Figure10 左 取付け前
中 ナット側の防錆キャップの設置状況
右 アンカーボルトの防錆キャップの設置状況
(いずれもお客さま設置)

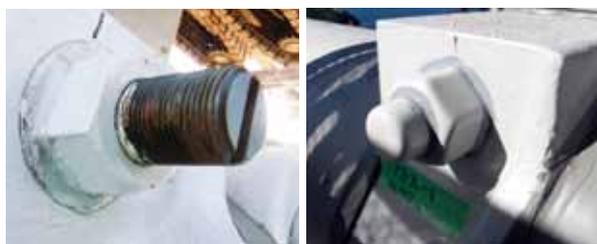
定期的に支持ボルトナット緩み確認を行っているが、既存キャップの金型もなく、新規作製では高額となることから、

金型作製費用低減と防錆維持観点から分割型防錆キャップを採用。

Figure11 左 M42サイズ既存キャップを撤去したところ、一部サビ発生
右 分割型の防錆キャップの設置状況(お客さま設置)

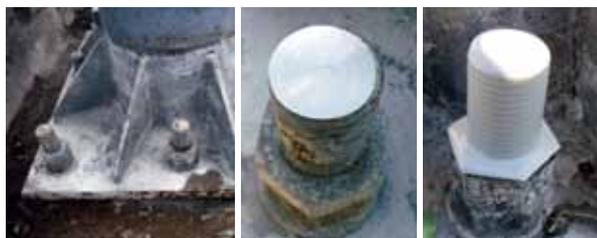
③高速道路など電光表示盤基礎部ボルトナットへの適用
設備管理者より、設備維持管理規則の改正により定期的に支持ボルト探傷試験が制定され、試験に際し頭頂部の研磨を行うが、次回測定までのサビ防止と継続測定時の精度向上、更に簡単に開放出来、道路規制時間の短縮が出来る点で防錆キャップを採用。

Figure12 左 基礎支持ボルト(土中または気中)
中 探傷試験時に頭頂部研磨し測定
右 探傷試験終了後、防錆キャップの設置状況(お客さま設置)

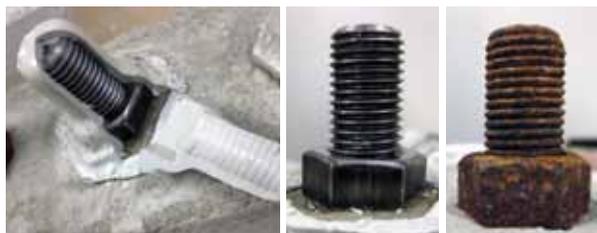
Figure13 試験状況 防錆塗布あり 塗布なし

①中性塩水噴霧複合サイクル試験(JIS H8502準拠)をFigure13に示す。

試験条件は、新品ボルト 120サイクル(40日間)

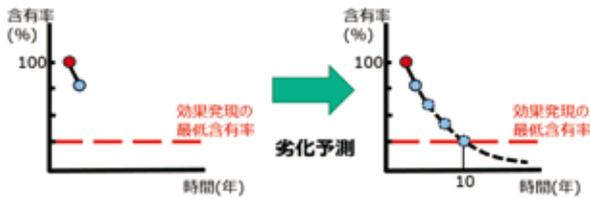
Figure15 劣化予想グラフ

当社では、現場設置後定期的に少量採取し、独自の管理手法(特許取得)で材料分析することで、現状の防錆材料性能や、再施工時期を予測が出来る。劣化予想グラフ(イメージ)をFigure15に示す。
