# ハンドナットランナーを用いた 施工品質向上への取り組み (プラグタイプ空冷式熱交換器)

昭和四日市石油株式会社  
四日市製油所  
製造一部 製造一課

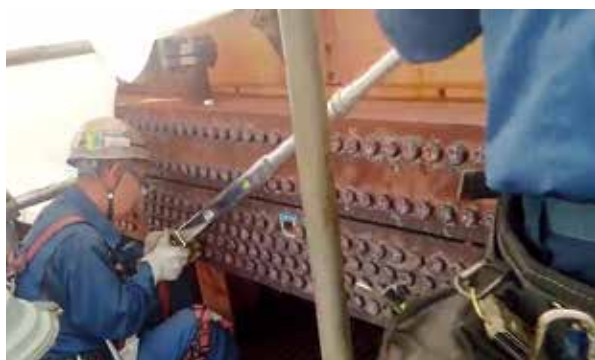
Figure1 従来の締付けの様子

機器カバーにボルトが算盤玉上に配列され、その膨大な作業量や、人の手を頼りにする工程が多く、ヒューマンエラーが起きやすい状況であった。中でも、締付けの際は、プリセット式トルクレンチを用いて、一本一本丁寧に締付けがなされていたが、作業員によっては、勢いよく締付けを行っており、オーバートルクになっている可能性もあった。

| 工程 | 内容 | 課題 |
|---|---|---|
| 4. 締付け | プリセット式トルクレンチを用いて、所定トルクで締付けを行う(Figure 1)。 | <ul style="list-style-type: none"> <li>・多大な工数がかかる上、体力も必要。</li> <li>・使い方によってはオーバートルクになる危険性あり。</li> </ul> |

実際の現場を見学し、従来のメンテナンス方法とその課題についてTable1に示す。締付けの様子をFigure1に示す。

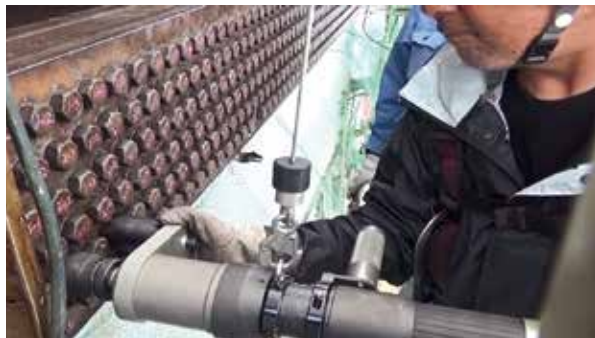
Figure3 ハンドナットランナーでの作業の様子

まず、工程1ボルト取り外しにおける、固着解放作業について、ツールユニット高トルクタイプ(以下、高トルクタイプ)を用いて実施した。作業の様子をFigure3に示す。

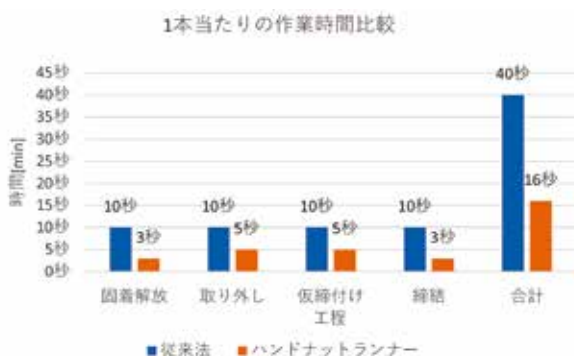
Figure8 作業工数の比較結果

ここで、すべての工程の工数低減効果について、比較した結果をFigure8に示す。これは、一本当たりに必要な作業時間を各行程で比較しており、結果、すべての工程において、工数削減が出来、全体では40%の削減が図れた。また、従来作業では、作業員の膂力・体力による違いにより、作業時間や休憩の回数などによって作業完了までの時間がばらつく可能性があるが、ハンドナットランナーでは、事前に締付け内容がプログラムされており、操作ボタンを押すだけのため、作業員によるばらつきは低い。
