# 光弾性を用いた溶接加工品の状態分析

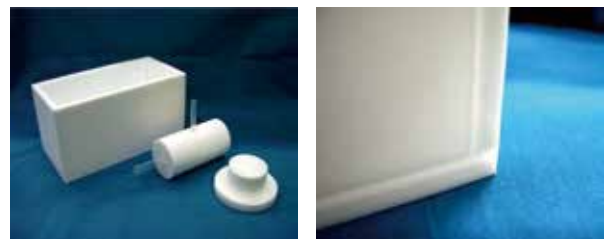
Figure1 バルフロン溶接加工品と溶接部の例

ふっ素樹脂容器は耐薬品性などの機能があり、幅広い用途で使用されているが、代表されるふっ素樹脂の一つであるPTFE樹脂は、皆様もご存じのように融点を超えても流動性を示さないため、一般的な加熱処理では溶融一体化を行うことが出来ない。また、PTFE樹脂は粘着性が著しく低いために、バルフロン溶接加工品の様な製品を製造するためには、PTFE樹脂との親和性が高い樹脂を選んで一体化させることが必要とされており、特別な条件の中でしか溶接接合が出来ないことが知られている(Figure1)。

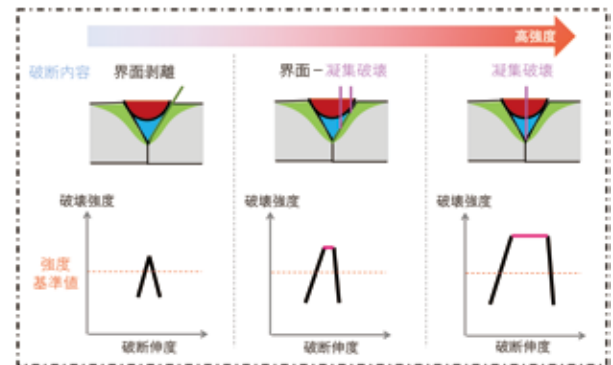
Figure3 破断内容と破壊強度

特に適切な溶接条件で接合が行われた場合では、破断試験時では溶融樹脂内での伸びが確認されており、より破壊され難くなること(Figure3)、並びに、光弾性像を用い

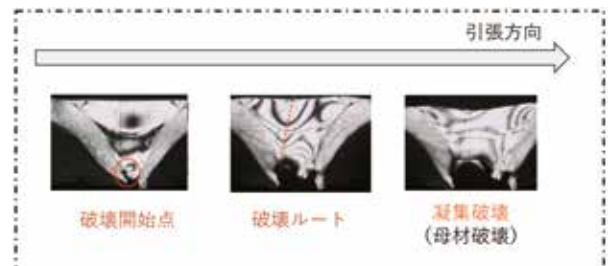
Figure4 破壊ルートと応力伝播の観察像

た内部応力の起点や伝播の内容を詳細に解析すること(Figure4)で分かってきた。

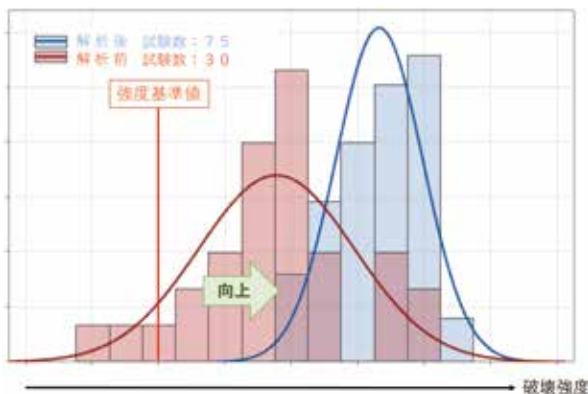
Figure6 光弾性像の活用による破壊強度の変化

また、習熟度が低い作業員に対して、光弾性像を用いた解析内容を活用し、実際に作業条件へと落とし込みながら習熟を重ねたところ、早期に安定かつ高強度な溶接作業技術を獲得出来た(Figure6)。

上記の結果より、光弾性像による溶接状態の可視化により、作業員の短期間での技能向上にも効果があることが明確になった。
