# フランジ面診断サービス “フランジカルテ™” の紹介

## 2. フランジ面診断サービス 「フランジカルテ™」とは

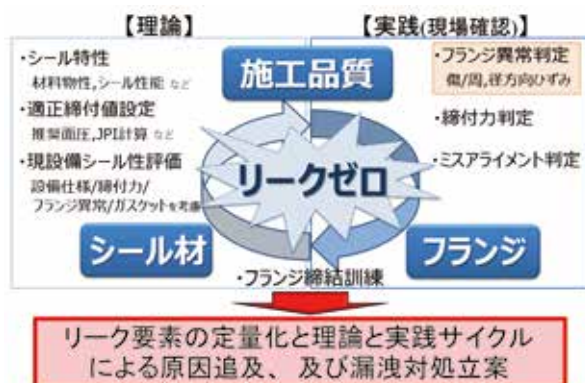
Figure1 当社リークゼロの取り組みイメージ

当社は、プラント企業で発生する漏洩に対し、シール製品の提供にとどまらず、23年4月「安全を漏らすな」のコーポレートスローガンの元、顧客設備のリークゼロを目標に掲げている。具体的には、適切な「シール材」の使用、シール機能を最大限に発揮させる「施工品質」、そして「フランジ」のダメージ管理の3点をリーク要素の主軸と捉え、これまで培ったシール開発の知見を活用し、顧客現場で発生する事象を定量化して改善を実践するサイクルの構築を図っている。この取り組みにより、より適切な漏洩原因の追求、及び対策提案を顧客に行うことで、リークゼロを目指す活動を進めている（Figure1）。

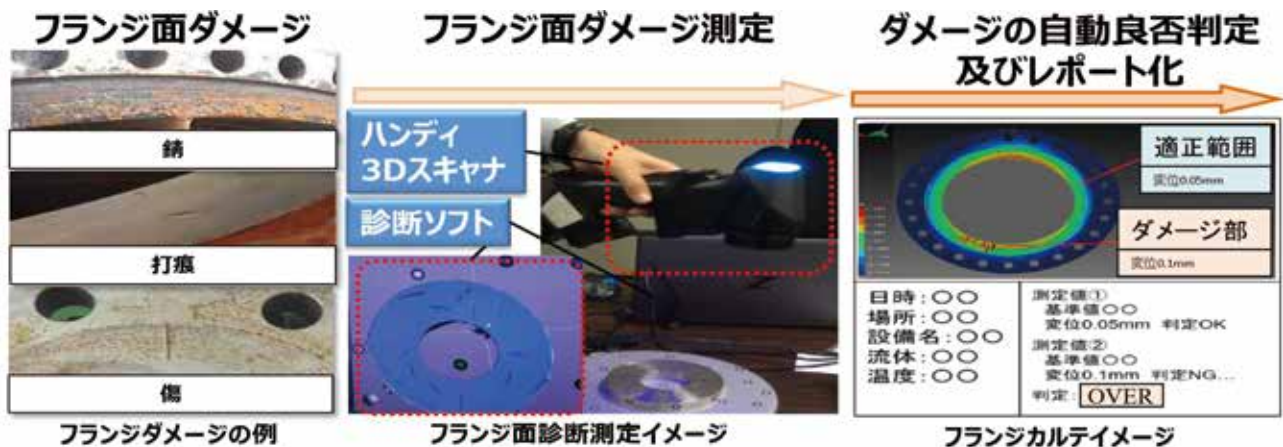
Figure2 フランジカルテサービスの提供レポート概要

このような背景のもと当社は石油精製、及び石油化学のプラントオーナーへのヒアリングを通じ、老朽化設備のフランジ面状態の見える化とデジタルデータ活用の重要性を把握した。これを契機に、今まで属人的な判断だったフランジ状態管理を定量化するとともに状態の良否判定を行うことを目指し、フランジ面診断サービス“フランジカルテ”を24年度に開発完了した。本サービスを提供することで、老朽化設備のフランジの傷やひずみなどのダメージを非属人的に良否判断することが出来、顧客設備の漏洩リスク低減に寄与することを期

待している (Figure2, 3)。

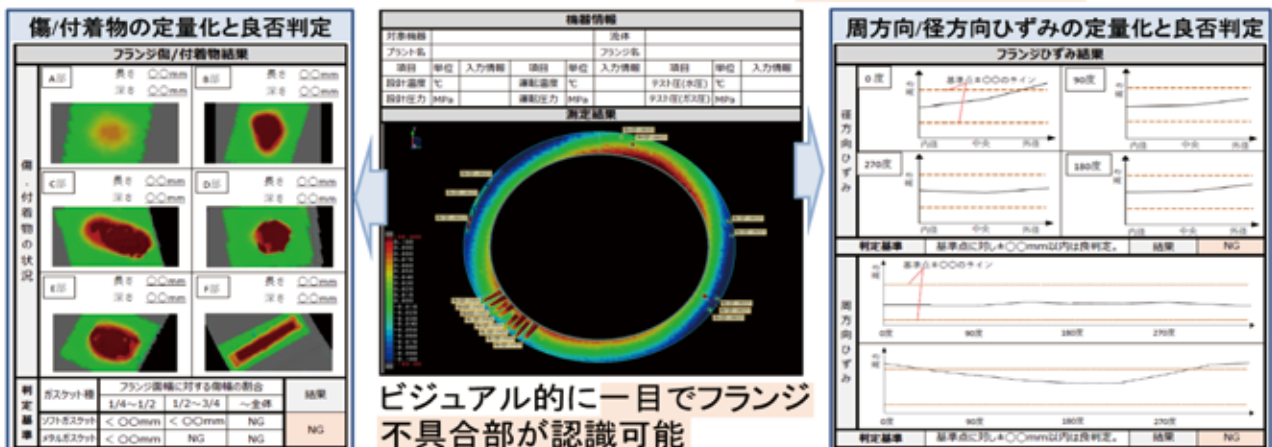
### 傷/付着物やひずみ発生箇所をピックアップし、定量的な良否判定を行う

Figure3 フランジカルテの提供レポート概要

これらの課題を解決するため、当社はプラント現場での可搬が容易なハンディタイプの3Dスキャナを用いてフランジ表面形状を点群化し座標として捉え、異常部を定量的に測定することとした。更に独自開発の異常解析ソフトを活用することで傷などの凹凸やひずみなどのダメージ部位を、基準面からの高低ごとに色彩を変えてビジュアル的に示し、異常部を一目でわかりやすく表示することとした。そして異常判断の閾値を設定することで傷などの凹凸やひずみなどの異常部の良否判定を行いレポート表示する仕様とした。

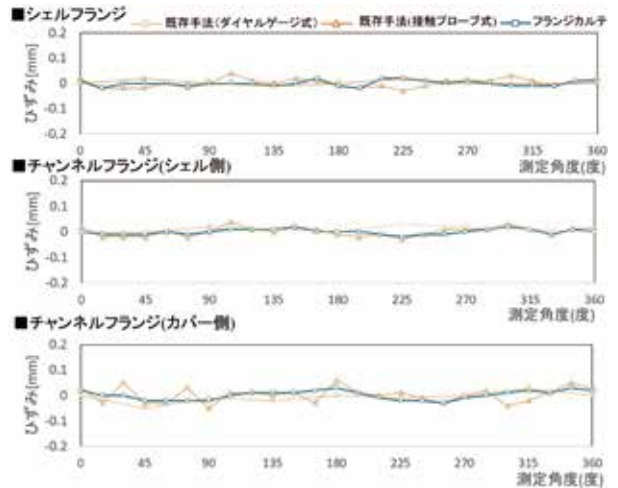
Figure4 熱交換器フランジにおける既存測定手法とフランジカルテの測定結果比較

熱交換器フランジのシール面中央部における既存測定手法と本サービスで取得したひずみ値の比較結果をFigure4に示す。本サービスで取得されたひずみ値は、既存手法と同等の精度で測定可能であることが確認された。また、シール面中央部において特筆すべき異常は確認されず、これは顧客からの情報に基づく漏洩が生じていない設備であるという事前情報とも一致した。なお、今回の比較では既存測定手法に合わせた測定間隔でグラフ表示を行ったが、本サービスではフランジに発生するひずみ情報をより詳細に把握するため、1度間隔での表示も可能である。

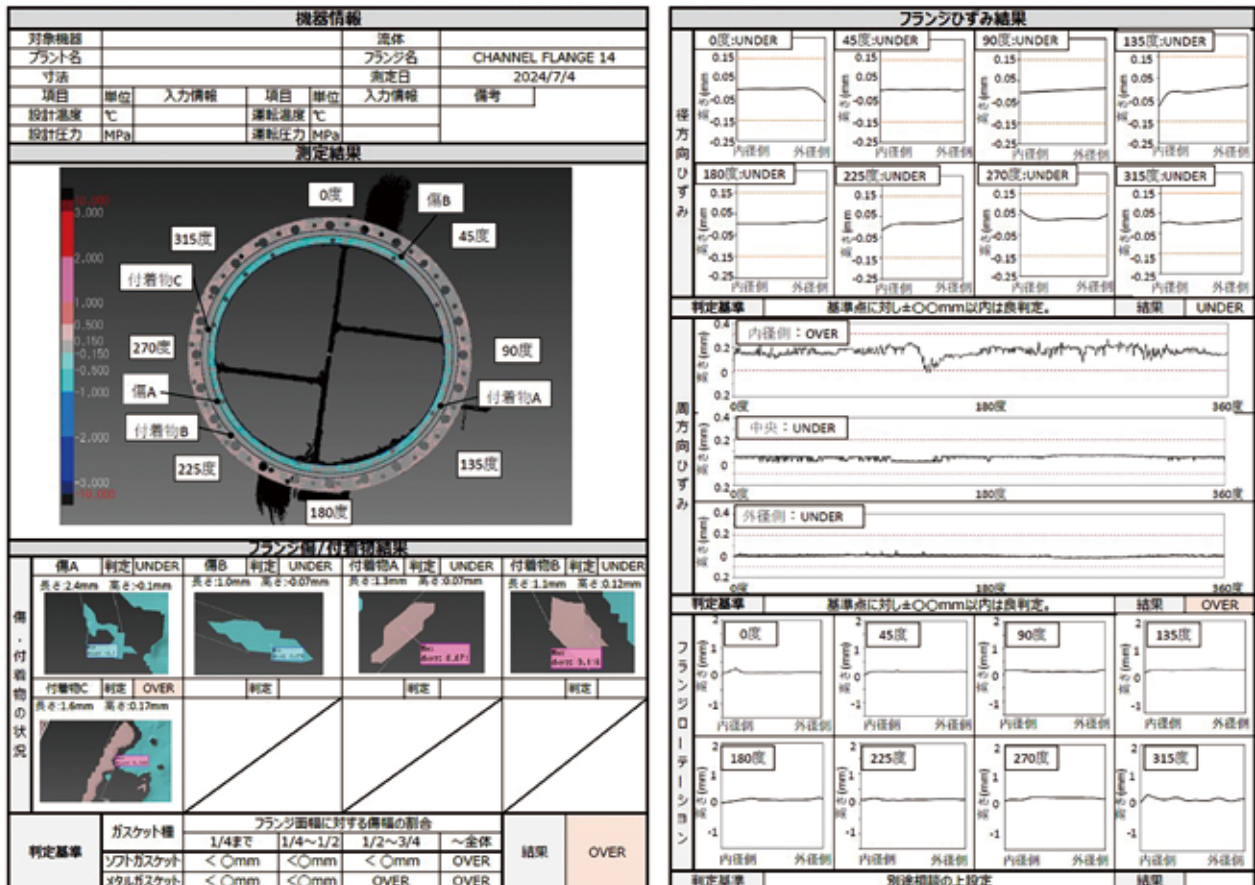
Figure5 熱交換器フランジ(チャンネル面)レポート例

更に、熱交換器のチャンネルフランジにおけるレポート例をFigure5に示す。シール面中央部の周方向ひずみについて

は異常が確認されず、ガスケットのシール性に影響を及ぼす可能性は低いと予測された。一方で、流体と接液するシール面内径部において表面の荒れが確認され、ひずみとしても検出された。また、径方向ひずみの解析では、設定した異

常判断の閾値内ではあるものの、90度～315度の位置でフランジ外径側にシール面が立ち上がる傾向が見られ0度、及び225度の位置ではシール面の内外径部にそれぞれ落ち込みが確認された。これらの結果から、経年劣化によるひずみが進行している可能性が示唆された。
